コンクリートのひび割れ測定を簡単に、高精度に。

画像自動合成ソフトウェア
コンクリートひび割れ抽出 画像処理ソフトウェア

SIStitcher / CFTracing

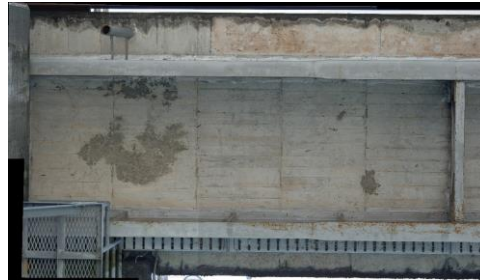
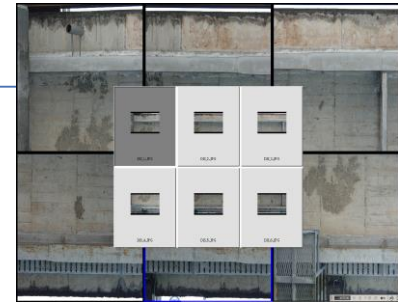
SIStitcher | 画像自動合成ソフトウェア

- 分割したデジタル画像を並べるだけの簡単操作
- 継ぎ目のない自然な画像に貼り合わせ
- 画像個々の明るさや色調の違いを自動補正
- 数十枚画像を一挙に貼り合わせ

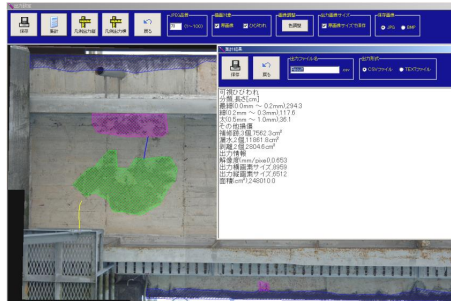
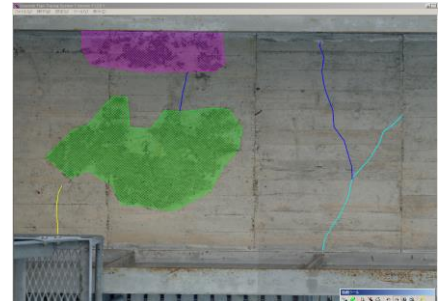
CFTracing | コンクリートひび割れ抽出画像処理ソフトウェア

- コンクリートのひび割れを画像から自動抽出
- 抽出したクラック図の編集・修正が可能
- ひび割れ抽出幅：0.1mm単位
- 抽出分類設定：5段階
- 損傷記入機能 (version up)
- スケール表示機能 (version up)
- クラックゲージ表示機能 (version up)
